东莞市供水设施更新改造项目-水厂设备及工艺改造工程（西部片区）

-排泥水处理系统-第三水厂

岩土工程详细勘察报告

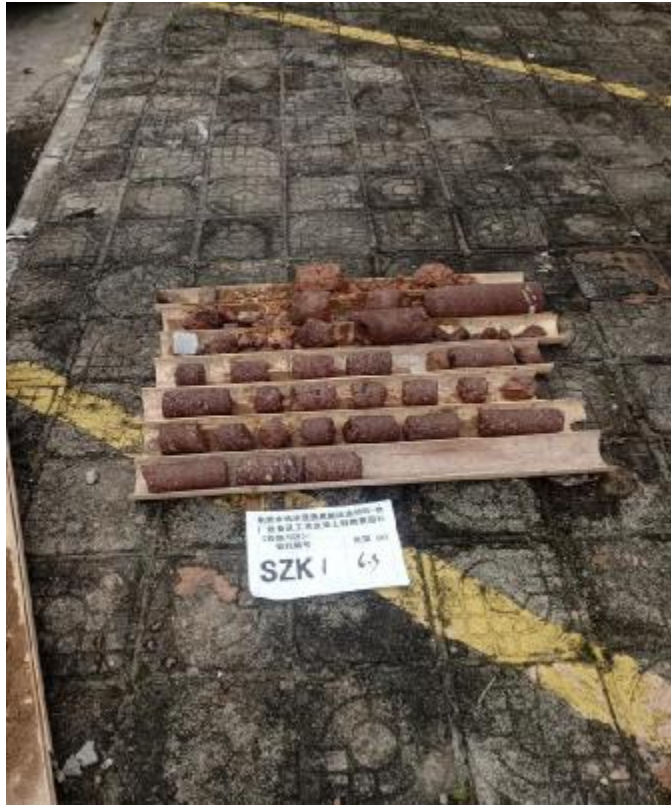
SZK1

钻孔岩芯数码照片
