东莞市供水设施更新改造项目-水厂设备及工艺改造工程（西部片区）-

排泥水处理系统-高埗水厂  
岩土工程详细勘察报告

广州地质勘察基础工程有限公司

二〇二三年八月

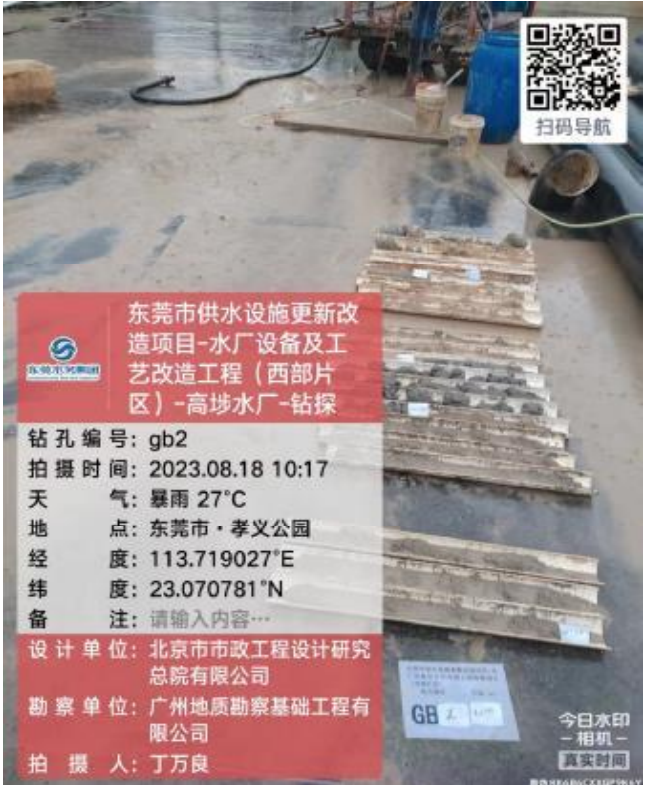
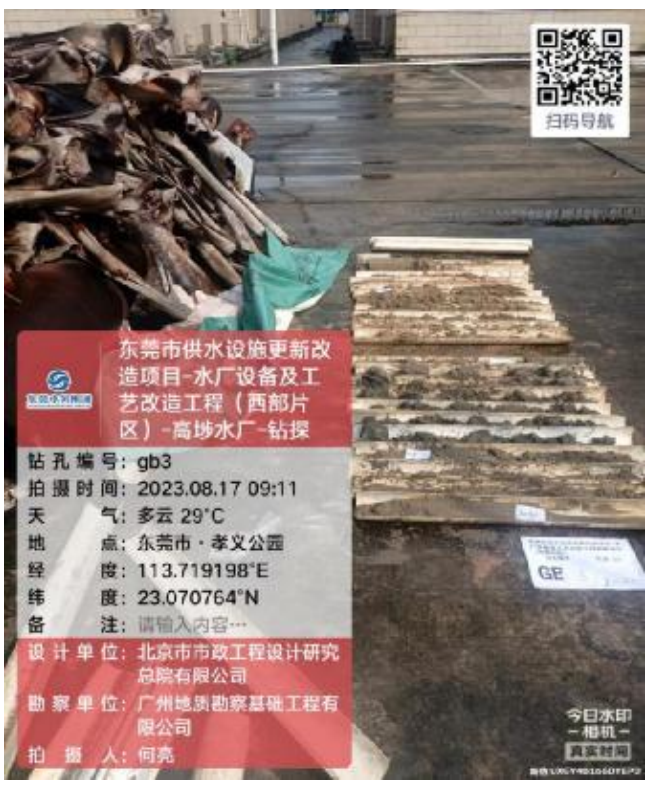
钻孔岩芯照片

GB1	GB2	GB3	GB4

7)、**资料整理工作：**勘察地质资料由地质工程师现场编录收集、对钻探岩芯样拍摄数码照片存档，并经综合归纳后出勘察成果，室内资料的整理采用华宁专业勘察软件及各项测试工作的专门软件对所有图件和各项岩土数据进行处理；整个勘察工作实行文明施工、安全生产，勘察质量符合设计文件及现行规范、规程要求，可作为本工程项目施工图设计阶段工程地质依据。
